VORPROJEKT UND KOSTENSCHÄTZUNG ZUR SICHERUNG DES RUINES VON ILLENS

Ruine Illens, Gemeinde Rossens FR

Vorprojekt und Kostenschätzung zur Sicherung der Ruine von Illens

> Gabriela Güntert dipl. Arch. ETH/sia, Brauerstrasse 60, 8004 Zürich

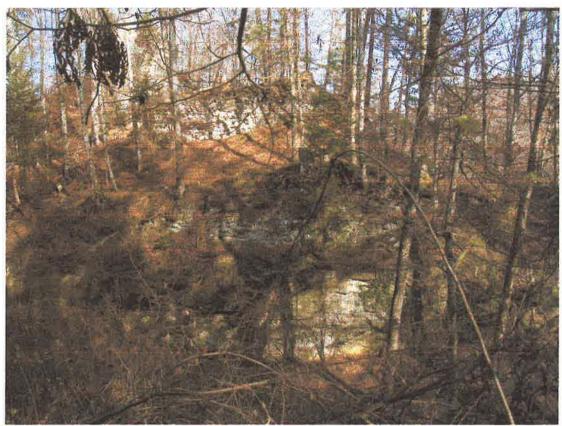
Die Mauer M1 ist schwer zugänglich. Sie steht auf einem schmalen Felsband über dem Halsgraben auf unsicherem Grund und war vermutlich mindestens im heute noch erhaltenen Abschnitt vor Terrain gemauert oder hinterfüllt. Die Mauer M1 ist ein wichtiger Hinweis auf die ursprüngliche Ausdehnung der Gesamtanlage von Illens. Von dieser Mauer ist in einem heute mittleren Abschnitt der Mauermantel in regelmässigen Sandsteinquadern noch erhalten, ebenso zum Teil die Mauermantelverfugung. Das Mauerwerk löst sich von oben sowie von beiden Seiten her auf, einzelne Steine lösen sich aus dem Mauerwerksverband oder haben sich bereits gelöst, augenfällig unter grossen Bäumen mit teils mächtigem Wurzelwerk. Das Alter der Mauer, die Bäume über der Mauer und die Vegetationsschicht über der vermutlich offenen Mauerkrone dürften die wichtigsten Ursachen für Schäden darstellen. Ohne Massnahmen wird sich dieser Mauerabschnitt vollständig auflösen. Indem die Bäume über der Mauer M1 gefällt werden und durch Einzelreparaturen am Mauerwerksverband kann ein vollständiger Zerfall sicher hinausgezögert, aber längerfristig wohl nicht vollständig verhindert werden.

Mauer M1 über einem Felsband, unterhalb von Mauer M2

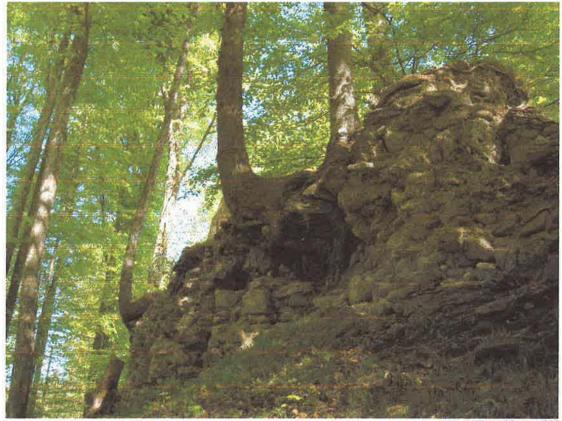
Von der Mauer M2 ist nur noch Kernmauerwerk aus Lesesteinen und vereinzelten Sandstein- und Tuffquadern erhalten, der äussere Mauermantel fehlt. Die Mauer steht auf einer markanten Geländeterrasse oberhalb von Mauer M1. Auch diese Mauer wurde vermutlich im heute noch erhaltenen Abschnitt vor Terrain gemauert oder später hinterfüllt. Im Vergleich zum Zustand 1995 hat sich vor allem das Südo-

stende in Richtung Saane durch Wurzelwerk weiter aufgelöst. An einzelnen Stellen versandet der Mörtel, die Mauersteine lösen sich daher aus dem Verband und es sind dadurch teils überhängende Mauerwerksbereiche entstanden.

Als wichtigste Ursache für Schäden sind sicher der fehlende Mauermantel, die Bäume über der Mauer und ihr Wurzelwerk zu nennen sowie die Vegetationsschicht über der Mauerkrone, weshalb sich in gewissen Mauerabschnitten Feuchtigkeit in der Mauer staut, als Folge davon lokale Frostschäden entstehen. Zum Erhalt der Mauer müssen die Bäume gefällt, wo möglich das Wurzelwerk ausgebaut und der Mauerwerksverband wieder hergestellt werden. Mit Einzelreparaturen und Untermauern von Ausbrüchen kann der Zerfall des noch erhaltenen Mauerabschnitts von Mauer M2 hinausgezögert werden. Es empfiehlt sich, durch Sondagen am Mauerfuss zu prüfen, ob dieser genügend überdeckt ist und falls nötig die Fundamente besser durch Anböschen zu schützen. Es sollte insgesamt nach Möglichkeiten gesucht werden, damit sich Feuchtigkeit nicht hinter der Mauer stauen kann (ev. durch Drainagen).

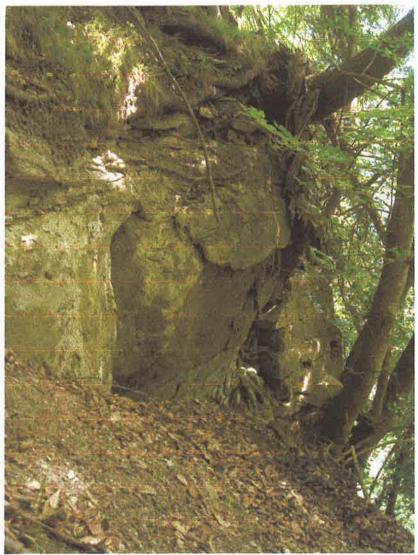
untere Mauer M6

Mit Mauer M6 werden zwei Mauern bezeichnet. Es sind dies eine obere Mauer auf einem Felsband, die vermutlich vor Erdreich aufgemauert oder hinterfüllt ist, sowie eine untere Mauer, die vor den Fels gemauert wurde und eine markante Ecke nach Osten bildet. Beide Mauern sind nur schwierig zugänglich, weil sie über stark abfallendem und überhängendem Fels liegen und der Baugrund nicht mehr stabil ist. Alle nachfolgenden Beobachtungen wurden bei einer einmaligen Annäherung, aber hauptsächlich mit dem Feldstecher gemacht. Da die Mauern oberhalb einer Verbreiterung des Saaneufers liegen, könnte ein Einsturz Spaziergänger am Flussufer gefährden.

Die Mauern M6 sind die einzigen noch erhaltenen Maueransichten in Illens aus regelmässigen Tuffsteinquadern, teils hat sich die ursprüngliche Wandverfugung bis an die Maueroberfläche erhalten. Weil sich der Felsen neben, unterhalb und zwischen diesen Mauern auflöst, sind die Mauern einsturzgefährdet. Um sie als wichtige Zeugen originaler Maueransichten zu erhalten und zum Schutz von Besuchern und Spaziergängern, müssen die Bäume oberhalb der Mauern und dazwischen vorsichtig entfernt werden, ebenso die dünne Vegetationsschicht auf dem schmalen Felsband (siehe Anhang 2). Ziel muss es sein, möglichst zu verhindern, dass sich der

Fels im unmittelbaren Umfeld auflöst und dass sich Wasser hinter der Mauer sammelt. Die Mauern sollten mit grösster Vorsicht hinsichtlich Mauermantelablösung und Stabilität geprüft werden.

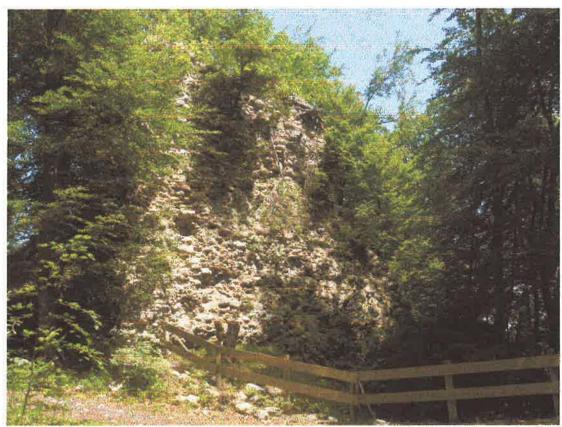
Mauer M7, Südansicht des Bergfrieds

Die Mauer M7 ragt nach Süden und Westen bis zu acht Meter hoch auf und ist nach Norden fast vollständig mit Erdreich hinterfüllt. Die Süd- und die Westansicht dieser Mauer ist nur als Kernmauerwerk erhalten, das in regelmässigen Steinlagen aus Quader- und Lesesteinen besteht, jedoch kein einheitliches Mauerbild aufweist. Es lösen sich langsam aber kontinuierlich Steine aus dem Kernmauerwerk, wodurch einzelne Bereiche heute überhängend sind. Die Mörtel sind meist sehr hart, örtlich jedoch versandet bis "lehmig", was darauf hinweist, dass sich an einzelnen Stellen Feuchtigkeit hinter den Mauern staut. Nach Norden liegen noch einige Steinlagen des inneren Mauermantels in regelmässigen Sandsteinguadern mit einer inneren Ecke frei. Die knappen Abmessungen dieses Innenraums deuten auf einen ursprünglichen Begfried (vergleiche die Abbildung auf S. 3). Am Mauerfuss nach Osten sind halb im Erdreich liegende Tuffsteinquader erkennbar, vermutlich Reste des ursprünglichen äusseren Mauermantels. Die Mauerkrone liegt frei und ist mit einer dünnen Vegetationsschicht und versandetem Mörtel bedeckt. Am Kernmauerwerk wachsen nach Süden und Westen mehrere Bäume. Weil der Mauermantel fehlt, ist die Mauer M7 heute kaum mehr als Bauwerk erkennbar und löst sich von den Oberflächen her sukzessive auf. Für das Verständnis der Gesamtanlage von Illens ist diese Mauer als letzter Rest eines Turms von grosser Wichtigkeit und sollte daher erhalten werden. Einzelreparaturen (Untermauern von überhängenden Stellen, lose Steine wieder in den Verband einmauern) und das

Entfernen von Bäumen werden vermutlich nur kurzfristig den Zerfall des Kernmauerwerks hinauszögern und sind für die Personensicherheit ungenügend. Für den Erhalt der Mauer und für den Schutz von Besuchern vor Steinschlag, sind grössere Anstrengungen nötig: In einer minimalen Variante durch Einzelreparaturen, durch einen wirksamen Schutz vor Feuchtigkeitsstau im Mauerwerk und dahinter sowie durch eine Übermauerung der Mauerkrone und mit einem Steinschlagnetz. Für das Bild der Ruine wären diese Massnahmen am heutigen Hauptzugang zum Felsplateau unbefriedigend, weil das Bauwerk nicht als solches zu erkennen wäre. Um die für das Verständnis der Gesamtanlage von Illens wichtigen Mauern zu erhalten und den Turm als Baute wieder sichtbar zu machen, wäre eine mindestens teilweise Rekonstruktion des Mauermantels bis auf eine geeignete Höhe mit dem heutigen Verständnis von Schäden und deren Ursachen eine zu prüfende Massnahme, die jedoch mit grösseren Kosten verbunden ist (vergleiche die Kostenschätzungen im Anhang 3).

Für das Verständnis der Wasserhaltung im Kernmauerwerk und zur Prüfung ihrer Standfestigkeit sind für beide Varianten Sondierungen am Mauerfuss und im Mauerkronenbereich notwendig.

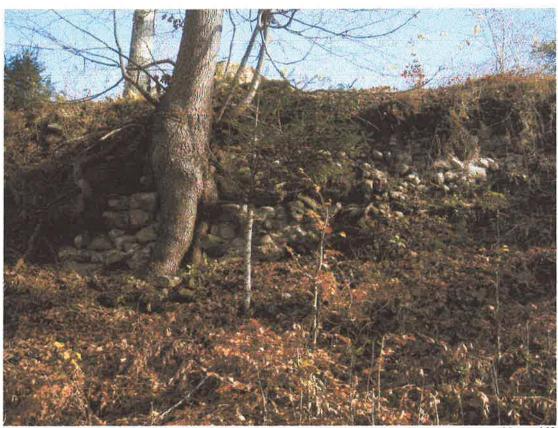
Von Mauer M9 ist nur noch ein sehr kurzer Abschnitt des Kernmauerwerks sichtbar erhalten, der Mauermantel fehlt. Mehrere grosse Bäume stehen heute auf dieser Mauer, ihre mächtigen Wurzeln haben die Mauer mehrfach durchdrungen und lösen das Mauerwerk auf. Für den Erhalt der Mauer müssen die Bäume gefällt werden und es muss dafür gesorgt sein, dass auch in Zukunft keine Bäume über der Mauer wachsen. Im Vergleich zu 1995 ist heute von dieser Mauer deutlich weniger sichtbar, die Mauer wird von oben her zunehmend überwachsen, der Mauerfuss ist bereits höher überdeckt. Reparaturen an dieser Mauer dürften bei dieser fortgeschrittenen Verwitterung schwierig sein. Ein wirksamer Schutz für den Originalbeständ wäre ein vollständiges Eindecken mit Erdreich.

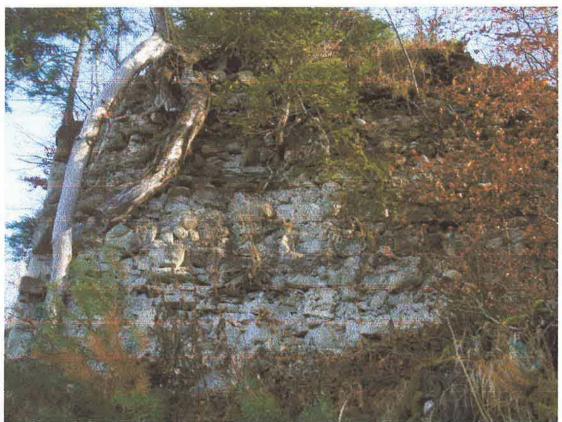
Die Mauer M13 ist in einem knapp drei Meter langen Abschnitt Kernmauerwerk noch erhalten. Nach Süden in Richtung Mauer M9 sind (ohne Sondagen) nur noch vereinzelte Lesesteine in der Böschung zu beobachten. Der heute noch sichtbar erhaltene Rest der Mauer M13 ist mit Bäumen überwachsen und verwittert von oben her, Mauersteine lösen sich sukzessive aus dem Verband. Um den Mauerabschnitt zu erhalten muss das Mauerwerk vollständig von Bäumen befreit werden, Wurzelstöcke sollten wenn möglich ausgebaut und die Lücken so geschlossen werden, dass Regenwasser nicht in die Mauer gelangt. Damit sich in und hinter der Mauer nicht Feuchtigkeit staut, die das Mauerwerk weiter auflöst, sollte die Überdeckung der Mauerkrone in geeignetem Gefälle ausgebildet werden, Drainagen wären zu prüfen.

Mauer M13, links im Bild Mauer M14

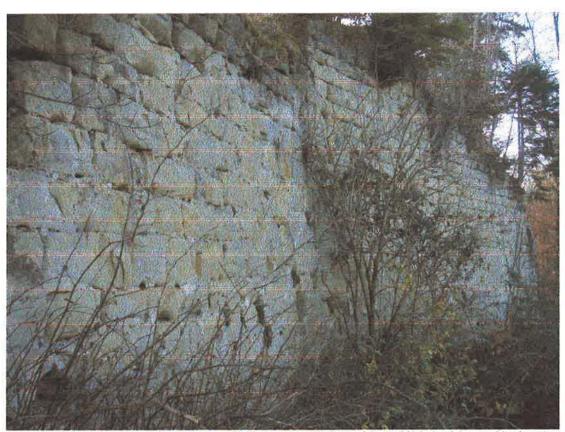
Mauer M14, Ansicht von Nordwesten

Die Mauern sind im Kern mit Lesesteinen in relativ viel Kalkmörtel gemauert, wie an beiden Mauerenden sichtbar. Die Mauerkrone dieser Umfassungsmauer liegt unter einer Vegetationsschicht und ist mit Bäumen und Sträuchern überwachsen. Der Mauermantel ist aus regelmässigen Sandsteinquadern mit vereinzelten Tuffsteinen gemauert und mit hartem Kalkmörtel verfugt, es sind noch Reste eines Verputzes sichtbar.

Mehrere Schäden im Bereich der Mauerkrone, des Mauerfusses und an den Fassaden deuten auf unterschiedliche Ursachen und insgesamt auf einen schwierig zu beurteilenden Zustand der Mauer. Zum Einen muss die Standsicherheit mindestens im südwestlichen Abschnitt geprüft werden. Der Mauerfuss weist knapp über Terrain einen breiten offenen horizontalen Riss auf. Über diesem Riss sind weder horizontale noch vertikale Risse im Mauermantel erkennbar. Der horizontale Riss beginnt bei einem grossen Mauerausbruch am Mauerfuss, weitere Mauerfussausbrüche zeichnen sich bereits ab. An der Fassade in mittlerer Höhe ist eine weitere Öffnung im Mauermantel zu beobachten, aus der Sand rieselt, was auf ein Versanden des Mauerkerns mindestens in diesem Bereich deutet. Von der Mauerkrone her löst sich das Mauerwerk zusätzlich auf, wohl durch den starken Baumbewuchs befördert. Zum Anderen ist der Mauermantel insgesamt unterschiedlich verwittert. Teils sind die Sandsteinquader und Mantelverfugungen erhalten, teils sind diese ausgewittert oder die Sandsteine am Versanden, sehr lokal sind geringe Salzablagerungen festzustellen. Da die Mauer oberhalb eines Fusswegs zum Flussufer der Saane über steil abfallendem Terrain und Fels liegt, bedeutet der Zustand der Mauer auch eine schwierig einzuschätzende Gefahr für Spaziergänger. Ausserdem lassen Hangrutschungen am westlichen Burghügel über diesem Fussweg vermuten, dass das Terrain unterhalb der Mauern M14 und M15 insgesamt instabil ist.

Um eine mögliche Gefahr, die von dieser Mauer für Besucher und Spaziergänger ausgeht, zu prüfen, empfehle ich als Sofortmassnahme unbedingt archäologische Sondagen am Mauerfuss und im Mauerkronenbereich sowie statische Abklärungen durch einen Ingenieur mit Erfahrung in der Beurteilung von historischem Mauerwerk und durch einen Geologen. Es ist möglich, dass sich der Fels, auf den die Mauer ursprünglich abgestellt wurde, auflöst und der Mauerfuss heute ungenügend mit Erdreich überdeckt und dadurch die Frostsicherheit beeinträchtigt ist.

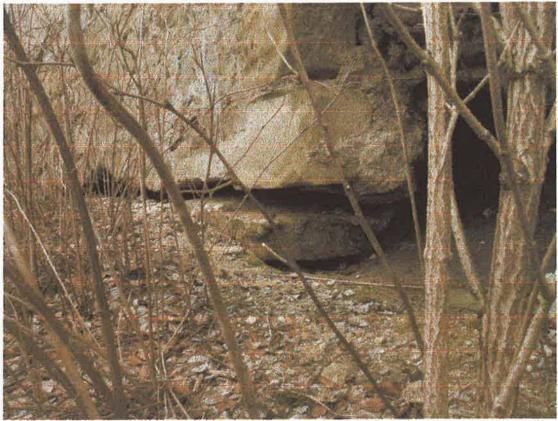
Mauer M14, horizontaler Riss

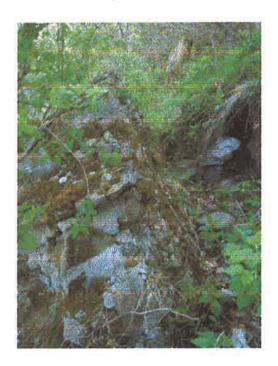
Die mit Mauer M17 und M18 bezeichneten Mauern bilden wohl eine Mauer, die heute schwierig zu erreichen, teils nur noch als Mauerkern erhalten und stark überwachsen ist. Nach Nordosten liegt ein abgelöster Mauermantel vor dieser Mauer. Die Mauer ist insgesamt stark verwittert. Massnahmen drängen sich hier vor allem zur Sicherung der Situation auf, damit nicht Mauerreste unkontrolliert auf den Fussweg abstürzen. Das Mauerwerk ist genau zu prüfen und einzelne Bereiche sind durch Einzelreparaturen zu sichern.

Mauer M17/M18, Mauermantelablösung

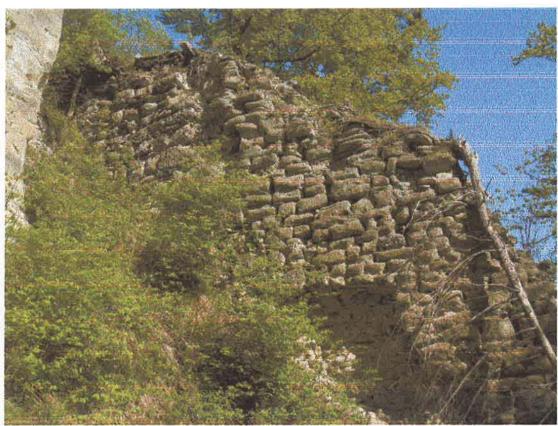
Mauer M20, Südfassade

Die Mauer M20 ist teils vermutlich vor den Fels gebaut, teils riegelt sie nach Südosten freistehend das Felsplateau ab. Die in ihren Fassaden in regelmässigen Sandsteinquadern errichtete, heute zum Teil noch über vier Meter hohe Mauer ist im Nordwesten mit Bäumen überwachsen, im Südwesten liegt die Mauerkrone frei. Der Mauerfuss des südwestlichen Mauerendes löst sich auf, das Mauerende ist hier heute überhängend. Ein grosser Teil der Fassaden dieser Mauer ist nach Norden orientiert, davor stehen grosse Bäume und Sträucher, wodurch die Mauer (vor allem die Sandsteinquader) nach Regenfällen nur langsam austrocknet.

An dieser Mauer sind ganz unterschiedliche Schäden deutlich. Teils scheinen die Fassaden relativ gut erhalten, teils sind die Wandverfugungen ausgewaschen oder die Sandsteine verwittert, so dass die besser erhaltenen Kalkmörtelfugen vorstehen. Grosse Mauerfussausbrüche beidseitig des freistehenden Mauerabschnitts sind deutliche Zeichen einer starken Auflösung der Mauer insgesamt. Die unterschiedliche Verwitterung zeichnet sich als deutliche Grenze ab zwischen dem freistehenden Mauerabschnitt und demjenigen, der vor den Fels gemauert wurde oder jedenfalls mit Erdreich verfüllt ist. Wurzeln lösen das nordwestliche Mauerwerk zusätzlich von oben her auf.

Ursachen für die unterschiedliche Verwitterung sind sicher in der exponierten Lage dieser Mauer zu suchen und darin, dass sie teils frei und teils vor Terrain steht, ebenso in der unterschiedlichen Situation der Mauerkrone und darin, dass sich nach Südosten vermutlich der Felsgrund aufzulösen beginnt. Heute dringt einerseits über die Mauerkrone Wasser in die Mauer ein, anderseits staut sich vermutlich auch Wasser in denjenigen Bereichen, die mit Erdreich hinterfüllt sind. Dadurch wird die Standfestigkeit der Mauer geschwächt, das überhängende Mauerende

verschlechtert die Situation zusätzlich. Im mit Edreich hinterfüllten Mauerabschnitt sind die Sandsteinquader vor allem im unteren Mauerbereich stark verwittert, die Mantelverfugung steht deutlich vor, verursacht vemutlich durch Feuchtigkeitsstau, der die Sandsteine in höherem Mass schädigt als die Verfugung. Im freistehenden Mauerabschnitt sind dagegen die Verfugungen verwittert, die Sandsteinquader besser erhalten, weil die Mauer von Süden her besonnt besser austrocknen kann. Um die vollständige Auflösung dieser für das Bild der Ruine wichtigen Mauer zu verhindern, müssen die Bedingungen deutlich verbessert werden. Die Bäume um und auf der Mauer müssen gefällt und wo möglich ausgebaut werden, die Mauerkrone sollte im freistehenden Abschnitt so übermauert werden, dass Regenwasser schnell und in geeignetem Gefälle gleichmässig verteilt wegfliessen kann. Im vorgemauerten Mauerabschnitt muss die überwachsene Mauerkrone von Bäumen befreit und das Gefälle und die Oberflächenbeschaffenheit so geformt werden, dass sich bei Regen nicht Wasser hinter der Mauer stauen kann, um Frostschäden zu vermeiden. Drainagen könnten die Situation für diesen Mauerabschnitt verbessern. Die Mauerausbrüche müssen wieder geschlossen werden, ebenso diejenigen Mauerkronenbereiche, die sich bereits teils bis auf mittlere Höhe aufgelöst haben. Im Südosten muss versucht werden, das Mauerende so zu untermauern, dass die Standfestigkeit der Mauer verbessert wird.

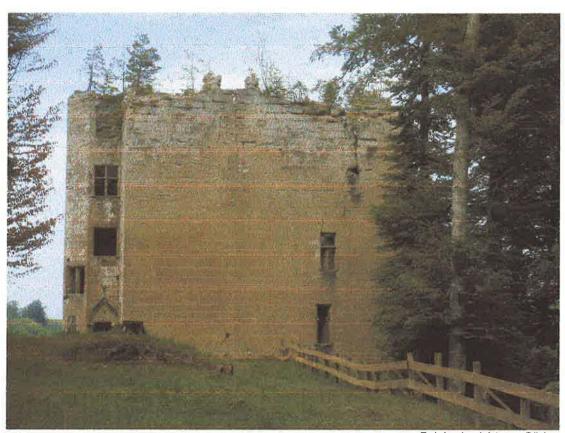
Palais, Ansicht von Süden

Die inneren und äusseren Fassaden des Palais sind in regelmässigen Sandsteinquadern gemauert und in einem für ihr Alter hervorragenden Zustand samt Verfugungen erhalten. Der ursprünglich geplante Luxus des heute noch vier Geschosse
hohen Baus zeigt sich vor allem im Gebäudeinnern. Jedes Geschoss verfügte über
Fensternischen mit ornamentierten Gewänden, über reich geschmückte Kamine und
über einen Abort. Der Bauschmuck zerfällt der Witterung ungeschützt ausgesetzt
eher langsam, wohl dank den Eigenschaften des in Illens verwendeten Sandsteins,
der allgemein nicht schnell zu verwittern scheint. Die Mauerkronen und die Mauerrücksprünge jedes Geschosses sind heute mit Bäumen überwachsen, wodurch das
Mauerwerk zusehends Schaden nimmt. Das Palais musste in diesem Jahr
grossräumig für Besucher gesperrt werden, weil sich Steine aus der Mauerkrone
lösen und Steinschlag Besucher gefährdet.

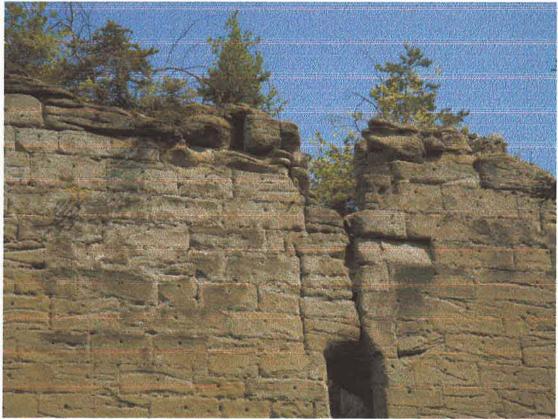
Mauerkrone von Mauer M23

nem rund 80 Meter über der Saane gelegenen Sandsteinsporn. Der Fels besteht aus sich abwechselnden Schichten hartem und weichem (mergeligem) Sandstein, Vermutlich steht das Gebäude direkt auf dem Felsgrund, was jedoch durch verschiedene Sondagen an den Mauerfüssen untersucht werden müsste. Der Abhang nach Osten vor der Mauer M20 ist instabiles Gelände, die Ostseite des Felssporns unterliegt insgesamt einer Druckabnahme in Richtung Saane, indem sich im Bereich von mächtigen Felsüberhängen grössere Felsbrocken lösen und abbrechen. Bereits seit mehreren Jahrzehnten sind an den Fassaden des Palais Risse zu sehen, die sich jedoch kaum zu bewegen scheinen und bisher nicht als Folge instabilen Baugrunds beurteilt wurden, sondern vermutlich auf das Alter des Gebäudes und die Auflösung der Mauerkrone von oben her zu verstehen sind. Um hier eine genaue Aussage machen zu können, müssten Siegel gesetzt werden (als Sofortmassnahme empfohlen). Nur so können Bewegungen im Mauerwerk festgestellt werden. Wird das Alter des Gebäudes, die exponierte Lage und das Fehlen eines Daches berücksichtigt, scheinen die Verwitterungsprozesse am Palais eher langsam. Hingegen lösen sich die Verfugungen der Mauerkronen durch die zahlreichen Bäume von oben her deutlich auf, wodurch sich Steine aus dem Verband lösen und abstürzen.

Als wichtige Sofortmassnahme für die Erhaltung des Palais und für die Sicherheit von Besuchern empfehle ich das umgehende Entfernen von allen Bäumen auf der Mauerkrone und am Mauerwerk. Diese Arbeiten können ohne Gerüst durch eine spezialisierte Firma unternommen werden, wodurch sich die Möglichkeit böte, die Mauerkrone erstmals zu untersuchen und den tatsächlichen Zustand des Mauerwerks festzustellen (vergleiche Anhang 3, BKP 11).

Aufgrund der gemachten Beobachtungen und der Einschätzung sichtbarer Schäden könnte die Mauerkrone des Palais vielleicht durch eine Übermauerung und das Einbinden sich lösender Randsteine in den Mauerwerksverband mit einfachen Maurerarbeiten gesichert werden. Konkrete Massnahmen zur baulichen Sicherung des Palais, vor allem der Mauerkronen, können jedoch erst entwickelt werden, wenn der Mauerquerschnitt und die Beschaffenheit der Mauerkrone bekannt sind, wofür das Entfernen von Bäumen am Mauerwerk als Sofortmassnahme erste Einsichten ermöglicht. Es sind folgende Massnahmen zur Mauerkronensicherung auch mit dem Ziel, die Mauerkrone künftig für den Unterhalt zugänglich zu machen, sehr sorgfältig zu prüfen: 1.) Das Übermauern der Mauerkrone schützt zwar die Mauerkrone, kann iedoch durch abfliessendes Regenwasser den Fassaden und dem Bauschmuck schaden. 2.) Eine Teildachlösung über den Mauerkronen böte einen Schutz für die Kronen, die Fassaden und den Bauschmuck und könnte gleichzeitig den Unterhalt erleichtern. Eine nicht zu unterschätzende Schwierigkeit dieser Variante sind die dafür mit Sicherheit notwendigen Eingriffe in den Originalbestand und die Windkräfte, die an dieser äusserst exponierten Lage unmittelbar in die Mauern abgeleitet würden. 3.) Eine Überdeckung des gesamten Palais kann die Mauerkronen, die Fassaden und den Bauschmuck schützen, dadurch verändert sich aber auch der Feuchtigkeitshaushalt der Mauern insgesamt, was wiederum neue Schäden verursachen könnte und deshalb sehr sorgfältig geprüft werden muss. Bei allen Varianten wird die heute unregelmässige Form der Mauerkrone für das Wegleiten von Oberflächenwasser oder für eine teilweise oder vollständige Überdachung des Palais zur technischen und ästhetischen Herausforderung. Schwieriger dürfte bei den Varianten 2 und 3 die formale Umsetzung sein, die auf jeden Fall das heutige Bild der Ruine verändern würde.

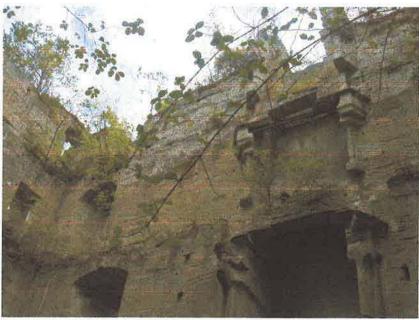
Innenansicht Mauer M23

Die Schäden an den inneren und äusseren Fassaden können (falls die statische Prüfung mittels Siegeln die bisherigen Einschätzungen bestätigt) vermutlich mit einfachen Maurerarbeiten repariert und der Bauschmuck durch zurückhaltende Ergänzungen und geeignete Oberflächenausbildungen baulich gesichert werden.

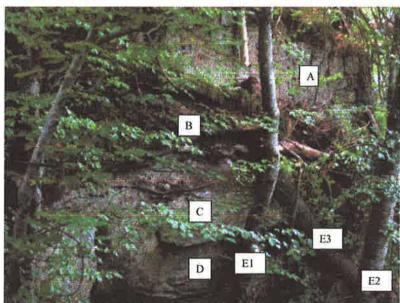
Figure 2 : Mur No. 6 le 23.9.2009, vu de la position 2 dans figure 1. Détail : voir image sur titre.

Sur la figure 2 le mur 6 lui-même est indiqué par la lettre A. Le bas du mur ainsi que le haut de la falaise ne sont pas directement visible à cause d'une couche de végétation, estimée d'une épaisseur de plus de un mètre (B sur la photo 2). Depuis notre point d'observation il

La partie de la falaise au dessous de la couche de végétation présente un bombement vers l'extérieur. C'est sur cette partie que les plus grandes dégradations ont tenue place depuis 1995. La comparaison des anciennes photos avec la situation sur place montre surtout qu'une épaisse couche a disparu de la surface de la Molasse (zone D, figure 2). Déjà de loin il est visible que la partie du rocher qui reste en place (zone C, figure 2) est détachée du rocher sous-jacent et semble en grand danger de tomber bientôt.

Il est à craindre que la couche de végétation qui se trouve entre le mur et la falaise retient fortement l'eau accroissant ainsi les risques de gel et de dégradation.

Dans la proximité du mur 6 il y a quelques grands arbres. D'abord ce sont les arbres vivant E1 et E2 ainsi que l'arbre mort E3 sur la figure 2.

Il peut être soupçonné que l'épaisse couche de végétation entre le mur 6 et la falaise située dessous (cf. B sur la figure 2) retient beaucoup d'eau et tient le mur ainsi que la partie supérieure de la falaise humide. Ceci entraîne un fort risque de gel. Il est donc recommandé d'enlever cette végétation avec prudence.
