Avis d'expert EC/FG/02 2 13

Rossens, ruines du château d'Illens, - FR -

Conseils relatifs à la conservation des maçonneries médiévales

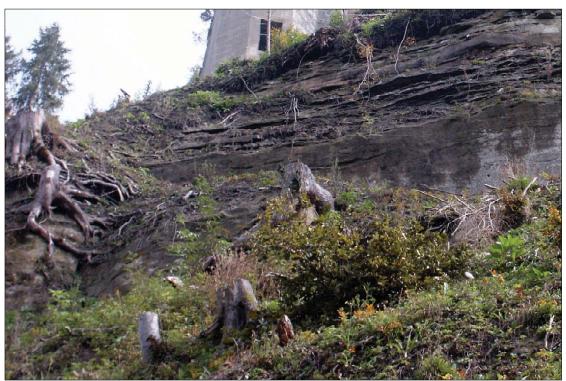
Depuis l'époque médiévale, le site, les maçonneries périphériques et même le "donjon" ont été envahis par des arbres. Fin 2001, l'ouragan Lothar ravage la forêt. Le site est dégarni. Le bois abattu est évacué par les forestiers qui laisse sur place les souches fixant de leurs racines le terrain et les murs (Annexe 1, fig. 2).

entraînerait la perte du réseau de racines (pourriture) ainsi qu'une érosion rapide de la couche de terrain formée et retenue au cours des siècles (Annexe1, fig. 2.-).

Figure 2.- Fin 2001, l'ouragan Lothar ravage la forêt. Les souches fixent encore le terrain. La pourriture des racines entraînera l'érosion de la couche végétale et la libération des débrits de roches accumulés au cours des siècles.

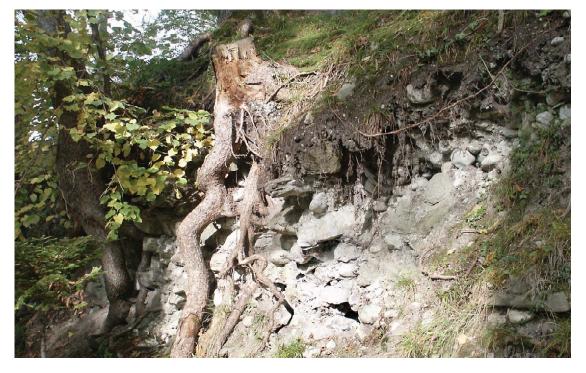
Un phénomène analogue pourrait se produire sur les maçonneries où un réseau de racines a désorganisé la structure, la laissant ainsi sans cohésion après sa disparition (Annexe1, fig. 3).

Figure 3.- Un réseau de racines a désorganisé la structure; il la laissera sans cohésion après sa disparition (pourriture liée à la mort des arbres).

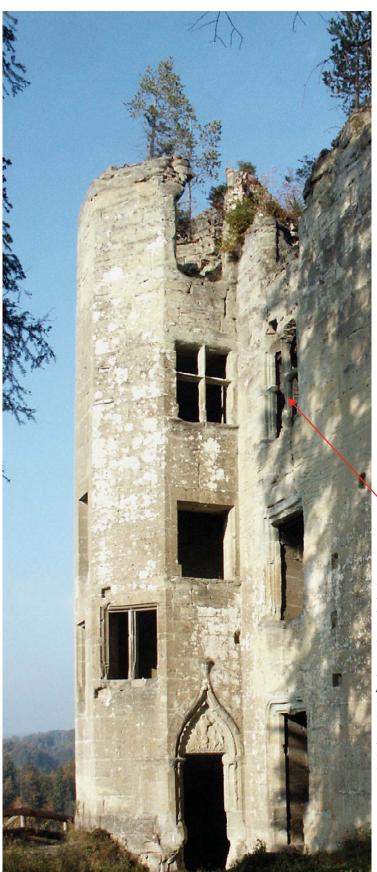
Cette situation se produit également dans les blocs bien appareillés du donjon (Annexe 1et 2, fig. 1, 4 et 5)

La maçonnerie est d'un bel appareillage. Elle est constituée de moellons de très bonne facture (format régulier, taille, ajustement). Les joints sont pleins (Annexe 1 et 2, fig. 1 et 4).

Le couronnement de la maçonnerie exposé aux altérations liées aux intempéries (érosion pluviale, gel, fissures par érosion de cheminement, fissures statiques) présente des altérations dont l'extension est elle aussi préoccupante (Annexe 1 et 2, fig. 1 et 6).

Figure 1.-La maçonnerie est d'un bel appareillage. Elle est constituée de moellons de très bonne facture (format régulier, taille, ajustement).

Des éléments sculptés tels que meneaux, profils ornementaux, exposés à des ruptures liées aux altérations localisées (gel, racines, érosion pluviale).

Le couronnement est dans un état préoccupant. Les arbres installés dans la maçonnerie contribuent à la disloquer.

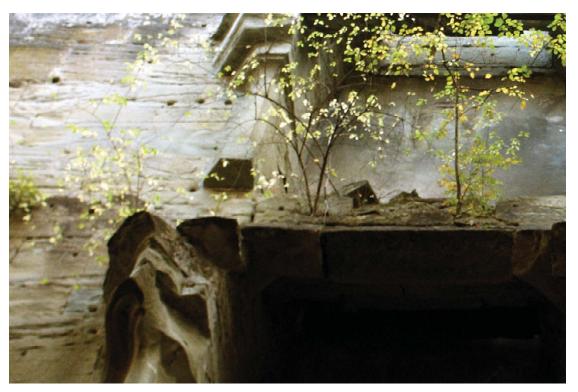
Figure 5.- Les arbres contribuent à disloquer la pierre.

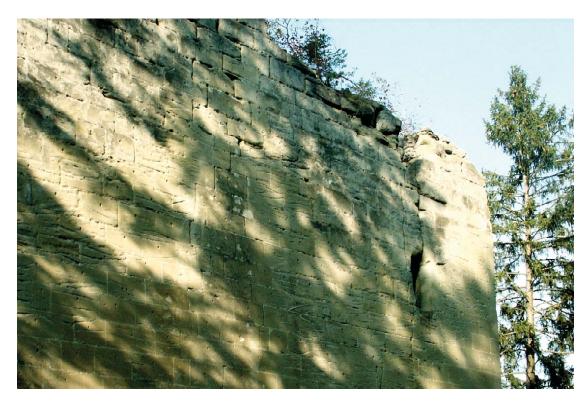
Figure 6.- — La forte érosion des matériaux constitutifs du couronnement (liée aux intempéries) nécessite une attention particulière. Des interventions de protection et de renforcement devront être envisagées

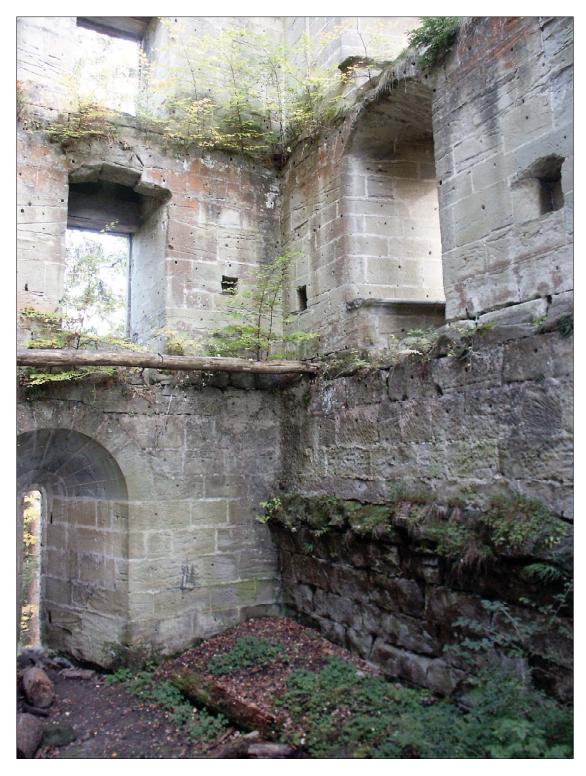
Figure 4.- La maçonnerie est d'un bel appareillage. Elle est constituée de moellons de très bonne facture (format régulier, taille, ajustement).

Les arbres contribuent à disloquer la pierre et les maçonneries.
