VORPROJEKT UND KOSTENSCHÄTZUNG ZUR SICHERUNG DES RUINES VON ILLENS

Ruine Illens, Gemeinde Rossens FR

Vorprojekt und Kostenschätzung zur Sicherung der Ruine von Illens

> Gabriela Güntert dipl. Arch. ETH/sia, Brauerstrasse 60, 8004 Zürich

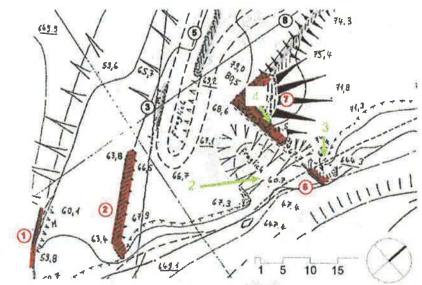
Figure 1 : Extrait du plan No 001-001 du 18.6.2009 de Mme l'architecte G. Güntert, montrant la situation du mur No. 6. En vert direction de la prise des photos de ce rapport.

Le mur No 6 est positionné immédiatement sur la falalse en Molasse Burdigalienne (voir plan de situation figure 1). Le bas et l'extérieur du mur ne sont pas accessibles directement sans danger majeur. C'est pour cela que notre inspection de ces parties n'a pu tenir place que de loin. Par contre, nous avons pu monter sur la couronne de ce même mur.
